# Modernisierung Kanderbrücke Mülenen

JP. Ammann, C. Fanzun & V. Koerschgens

# L'ensemble de ponts à Mülenen

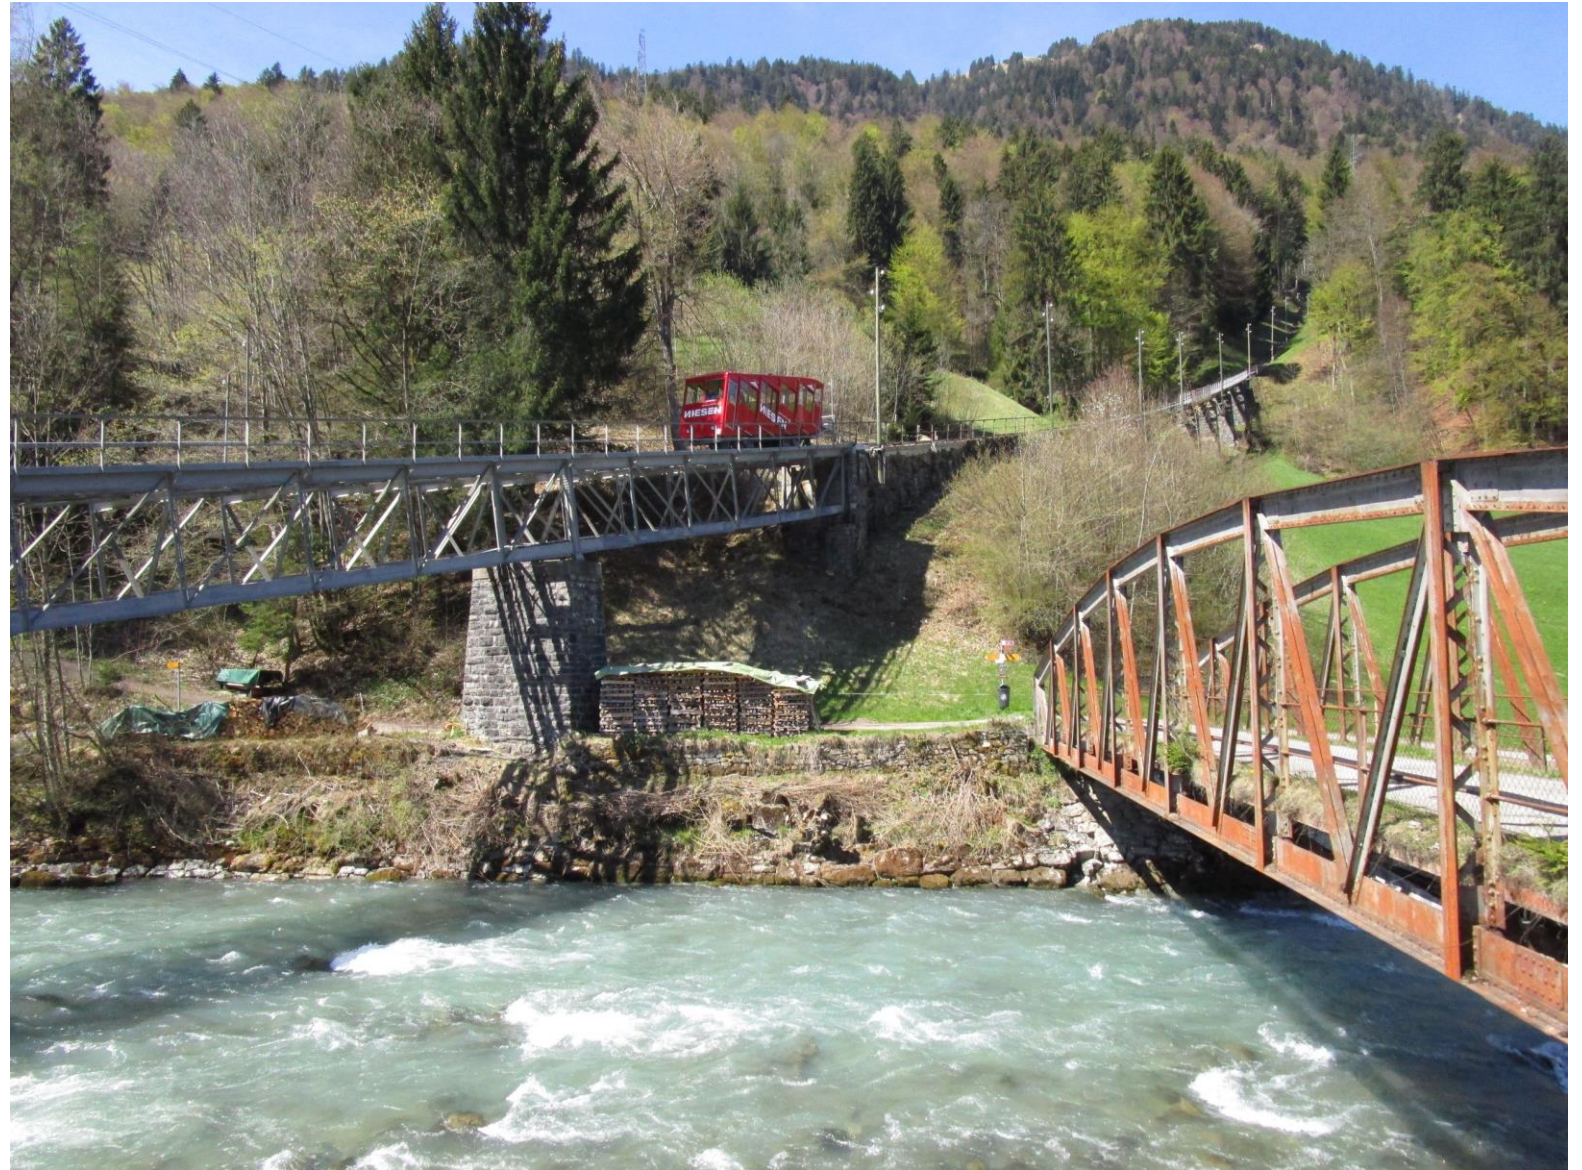
- A Mülenen, à la station inférieure du Niesenbahn, se trouvent côte à côte deux ponts en treillis rivetés datant de 1908
- Le pont de droite devait être remplacé par un pont en bois. Un concept innovant a permis d'éviter cela et de préparer le pont de 35 m de long pour l'avenir

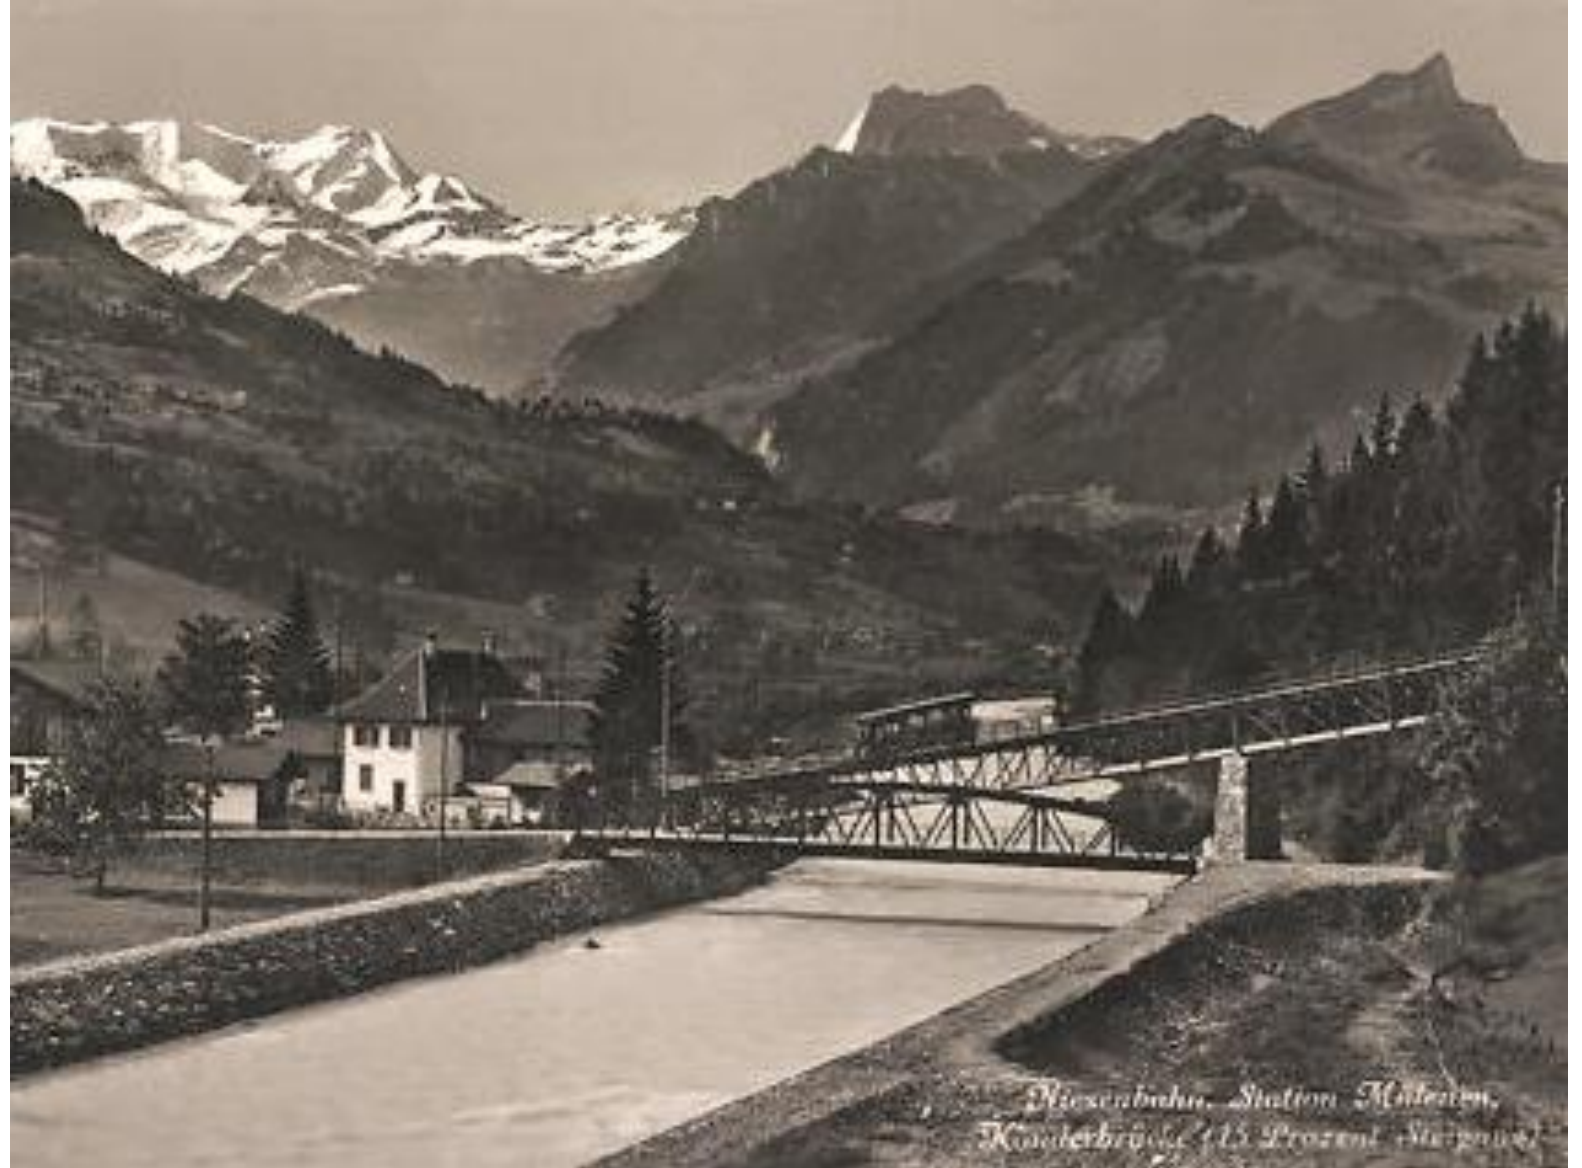
# L'ensemble de ponts à Mülenen

- A Mülenen, à la station inférieure du Niesenbahn, se trouvent côte à côte deux ponts en treillis rivetés datant de 1908
- Le pont de droite devait être remplacé par un pont en bois. Un concept innovant a permis d'éviter cela et de préparer le pont de 35 m de long pour l'avenir

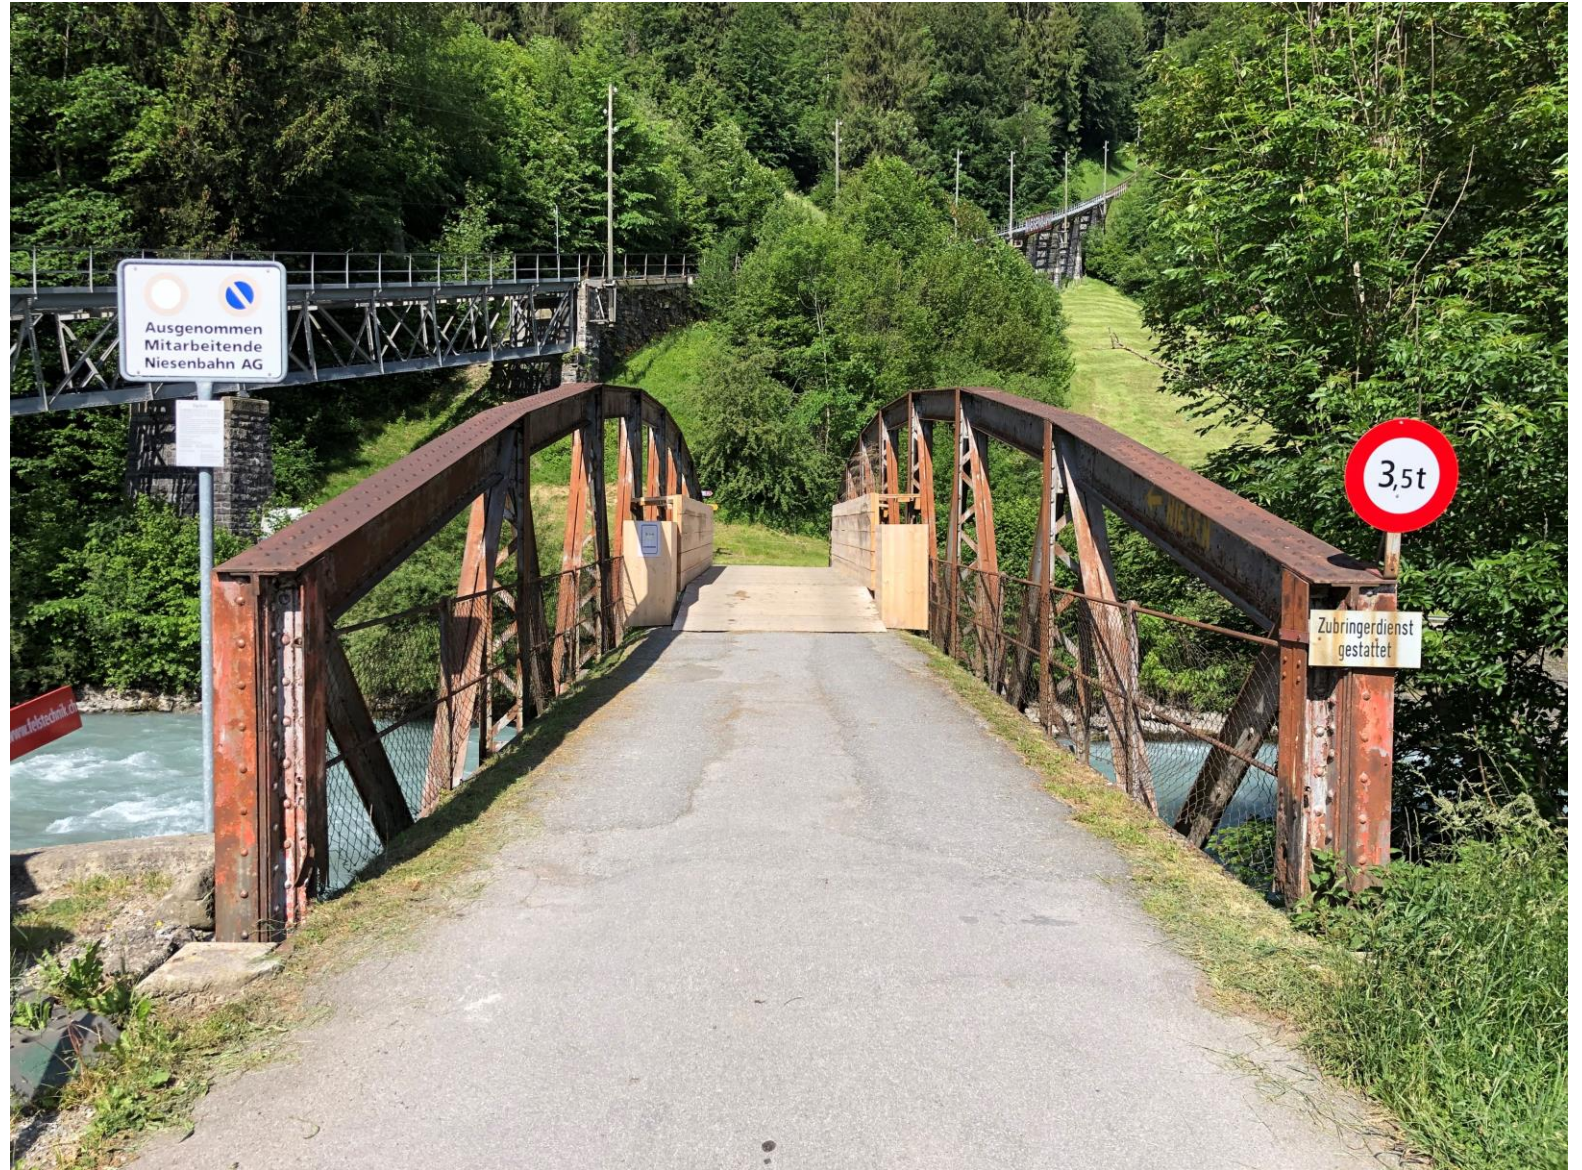
- Les deux poutres à treillis avec de beaux détails de nœuds présentaient un bon état
- En revanche, le tablier lourd (Profilé Zorès recouvert de béton et du revêtement) ainsi que la structure secondaire supportant le tablier étaient en mauvais état et s'étaient déjà fortement déformés

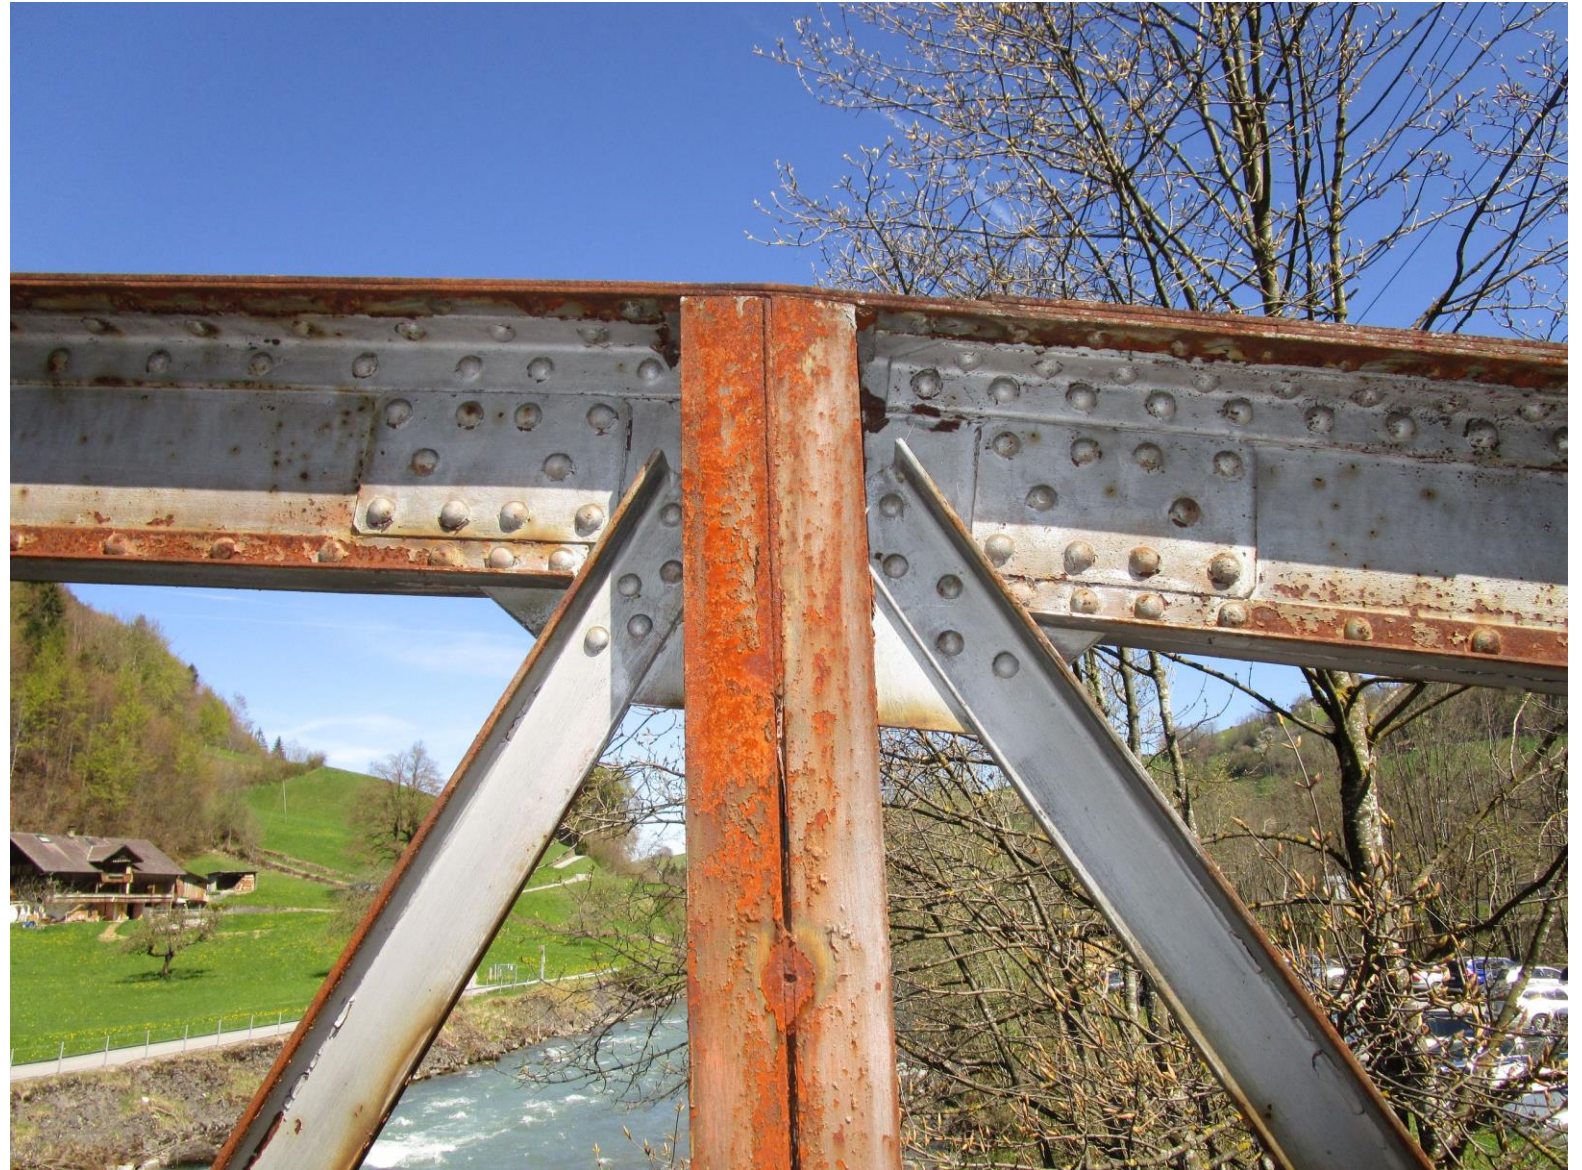
- Les deux poutres à treillis avec de beaux détails de nœuds présentaient un bon état
- En revanche, le tablier lourd (Profilé Zorès recouvert de béton et du revêtement) ainsi que la structure secondaire supportant le tablier étaient en mauvais état et s'étaient déjà fortement déformés

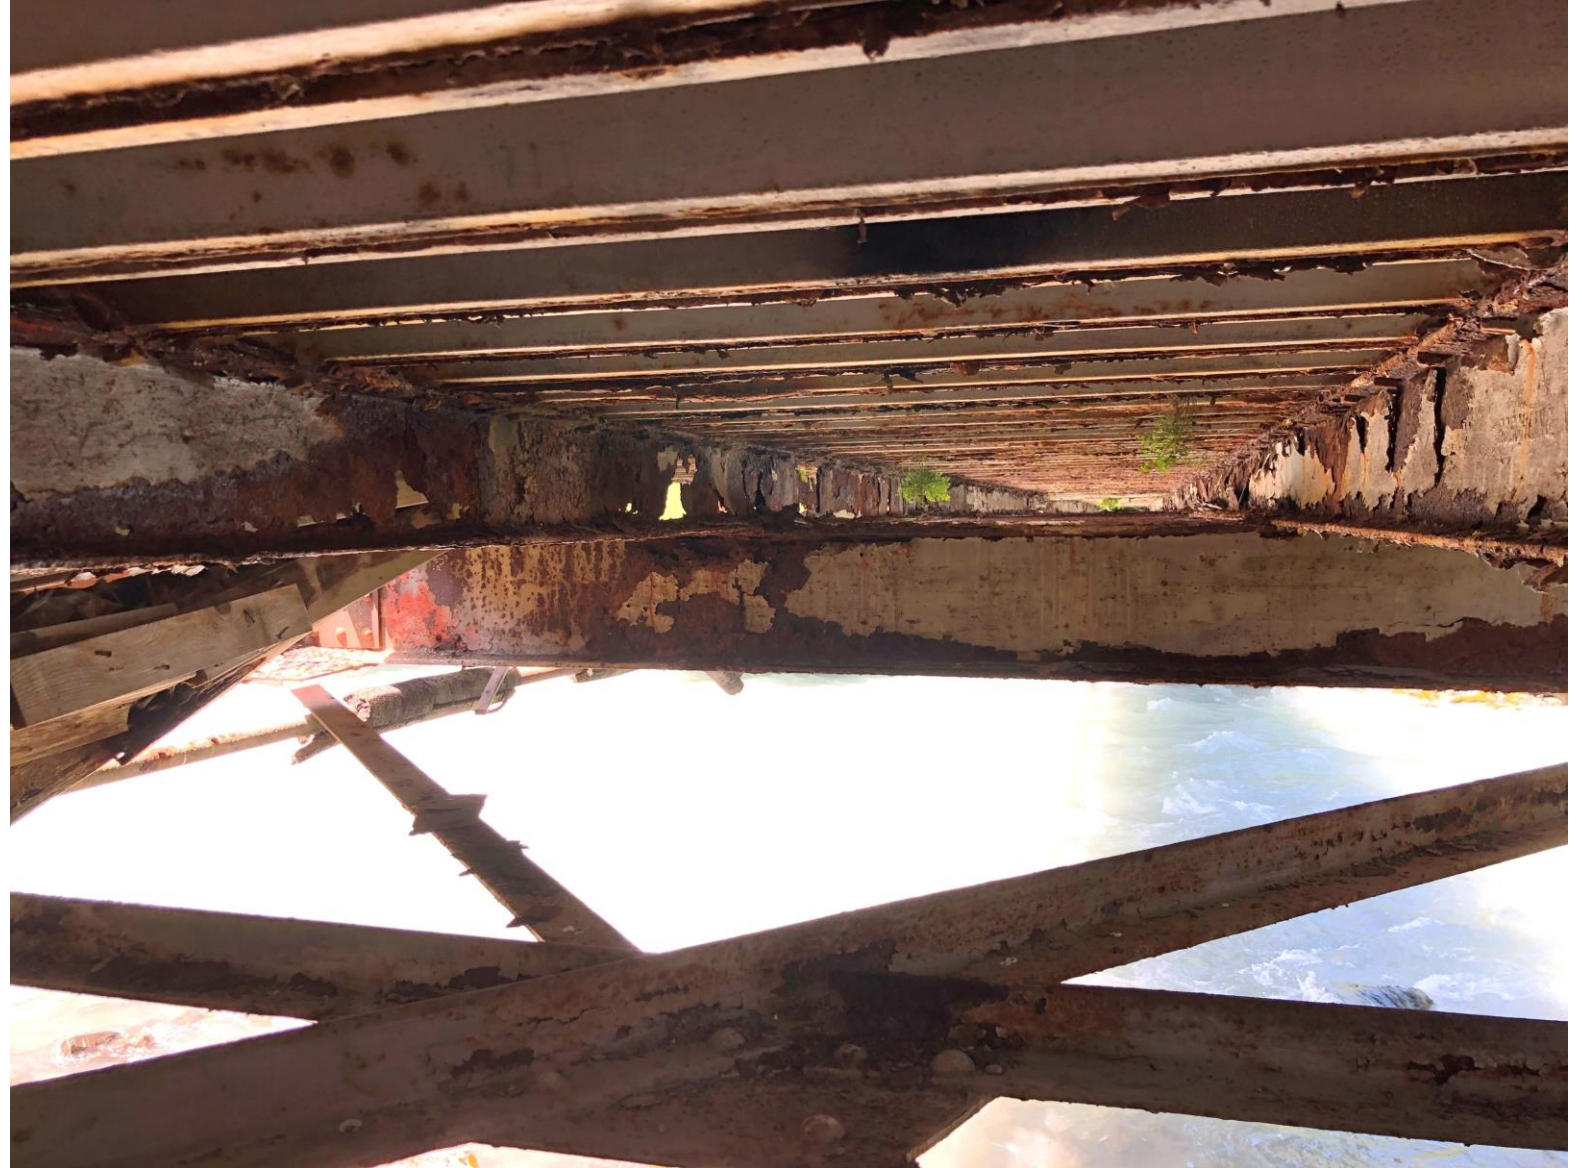
- Les deux poutres à treillis avec de beaux détails de nœuds présentaient un bon état
- En revanche, le tablier lourd (Profilé Zorès recouvert de béton et du revêtement) ainsi que la structure secondaire supportant le tablier étaient en mauvais état et s'étaient déjà fortement déformés

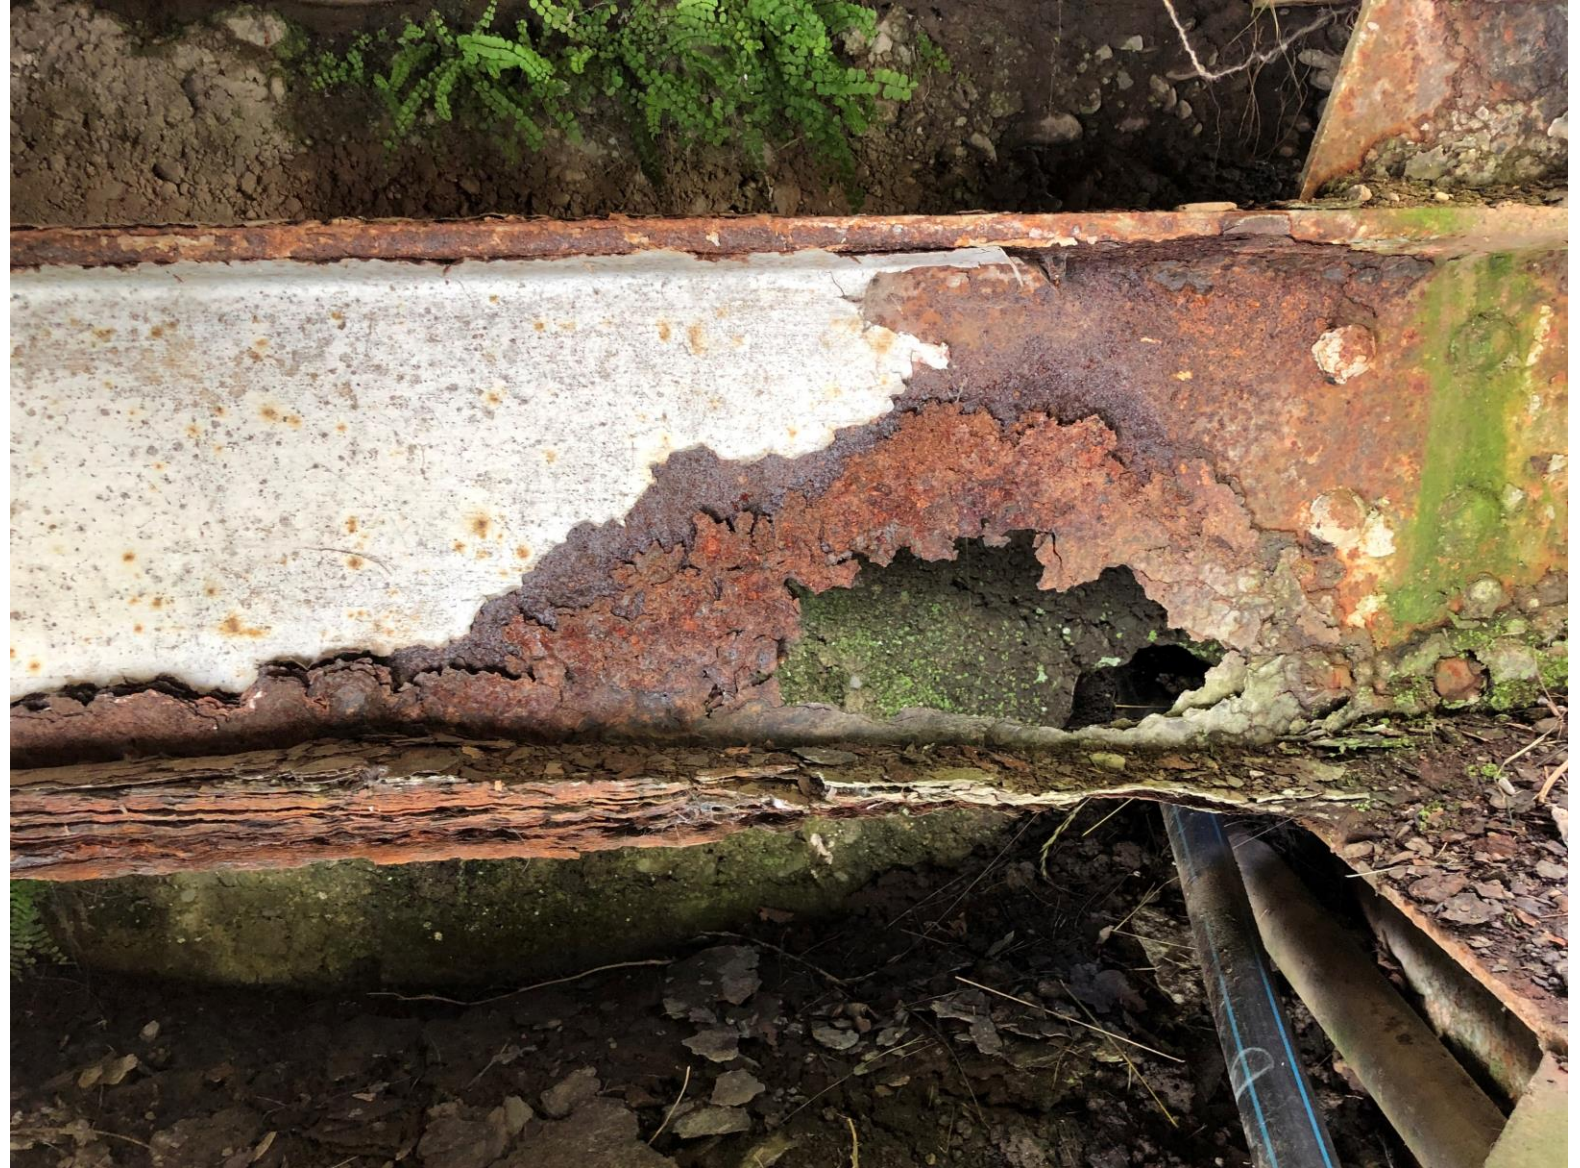
- Les deux poutres à treillis avec de beaux détails de nœuds présentaient un bon état
- En revanche, le tablier lourd (Profilé Zorès recouvert de béton et du revêtement) ainsi que la structure secondaire supportant le tablier étaient en mauvais état et s'étaient déjà fortement déformés

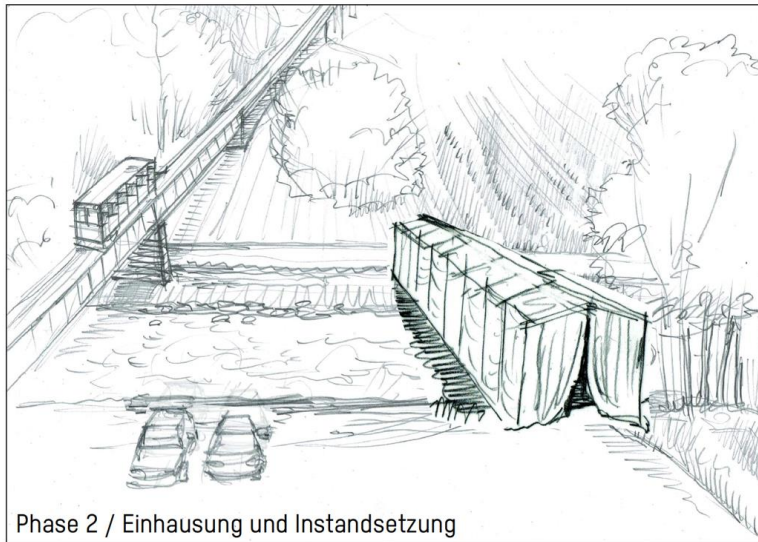
# Le concept de modernisation

- Remise en état de la structure avec un tablier CFUP beaucoup plus léger

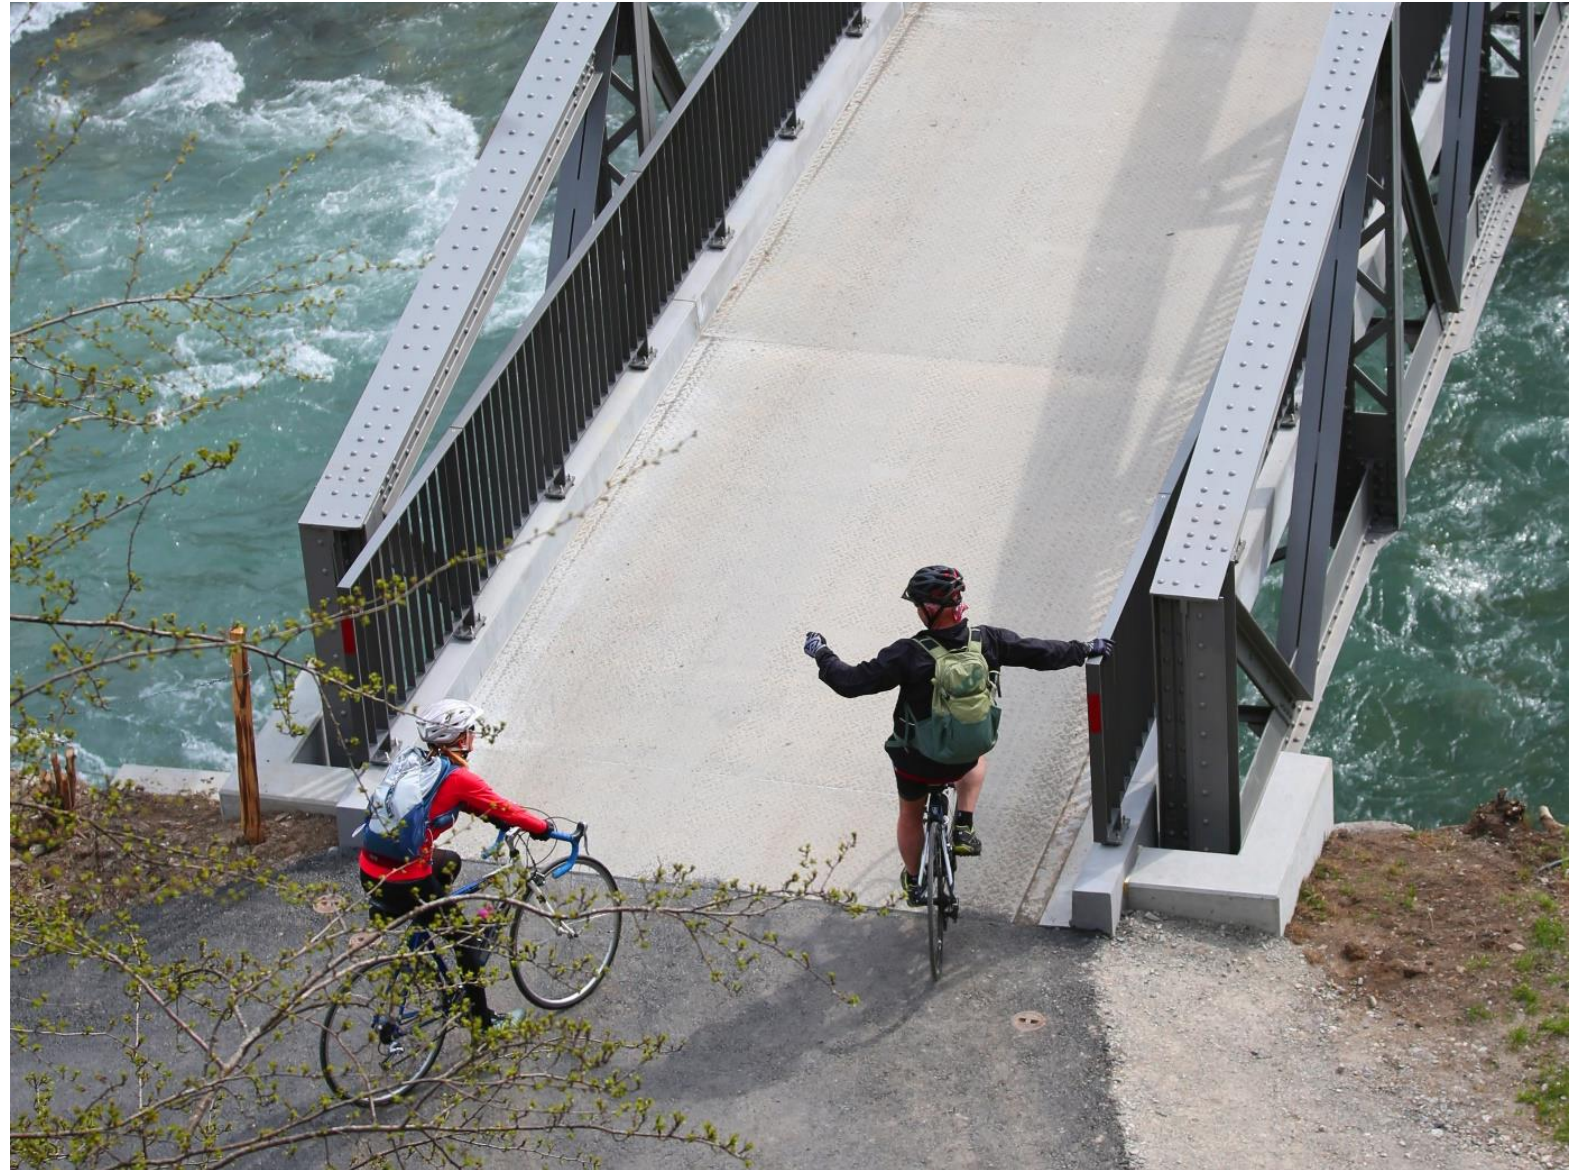
# Réouverture de l'ouvrage

- Le nouveau tablier en CFUP crée un drainage et protège la construction
- Le mix d'entreprises locales et d'experts actifs dans toute la Suisse a été important pour le projet. Grâce à un esprit commun, nous avons pu sauver durablement le patrimoine bâti de l'Oberland bernois

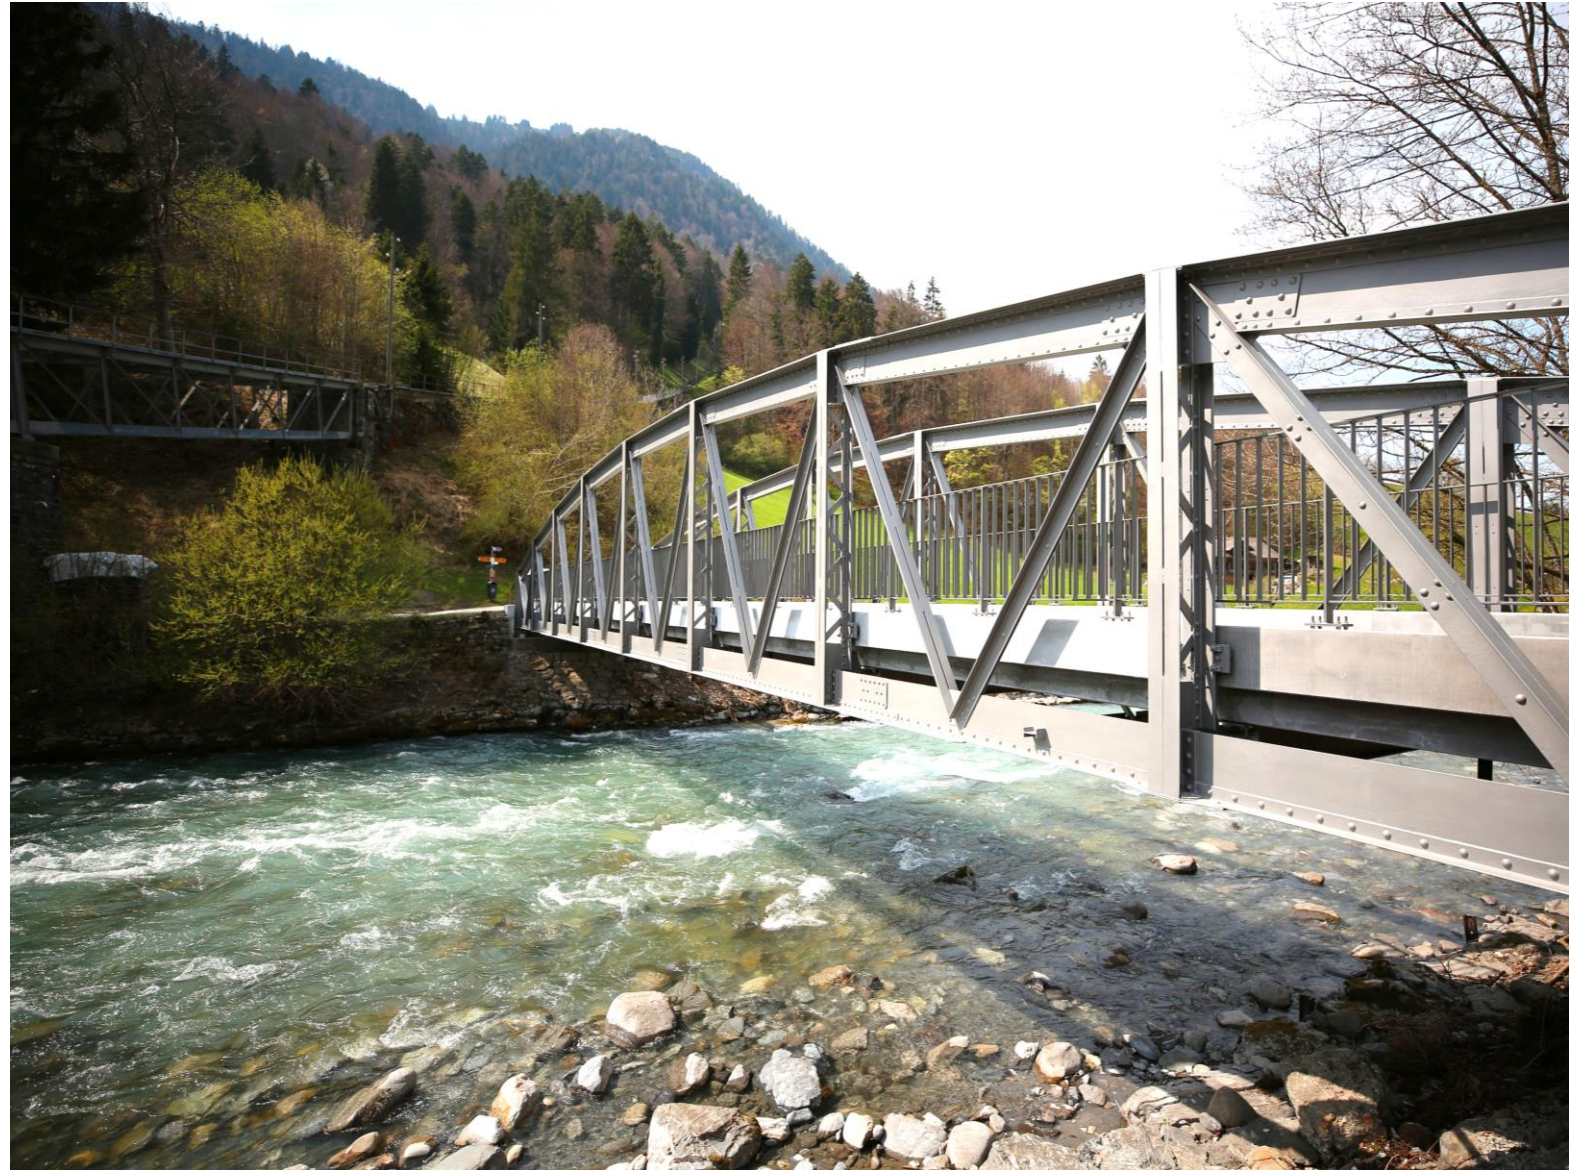
# Réouverture de l'ouvrage

- Le nouveau tablier en CFUP crée un drainage et protège la construction
- Le mix d'entreprises locales et d'experts actifs dans toute la Suisse a été important pour le projet. Grâce à un esprit commun, nous avons pu sauver durablement le patrimoine bâti de l'Oberland bernois

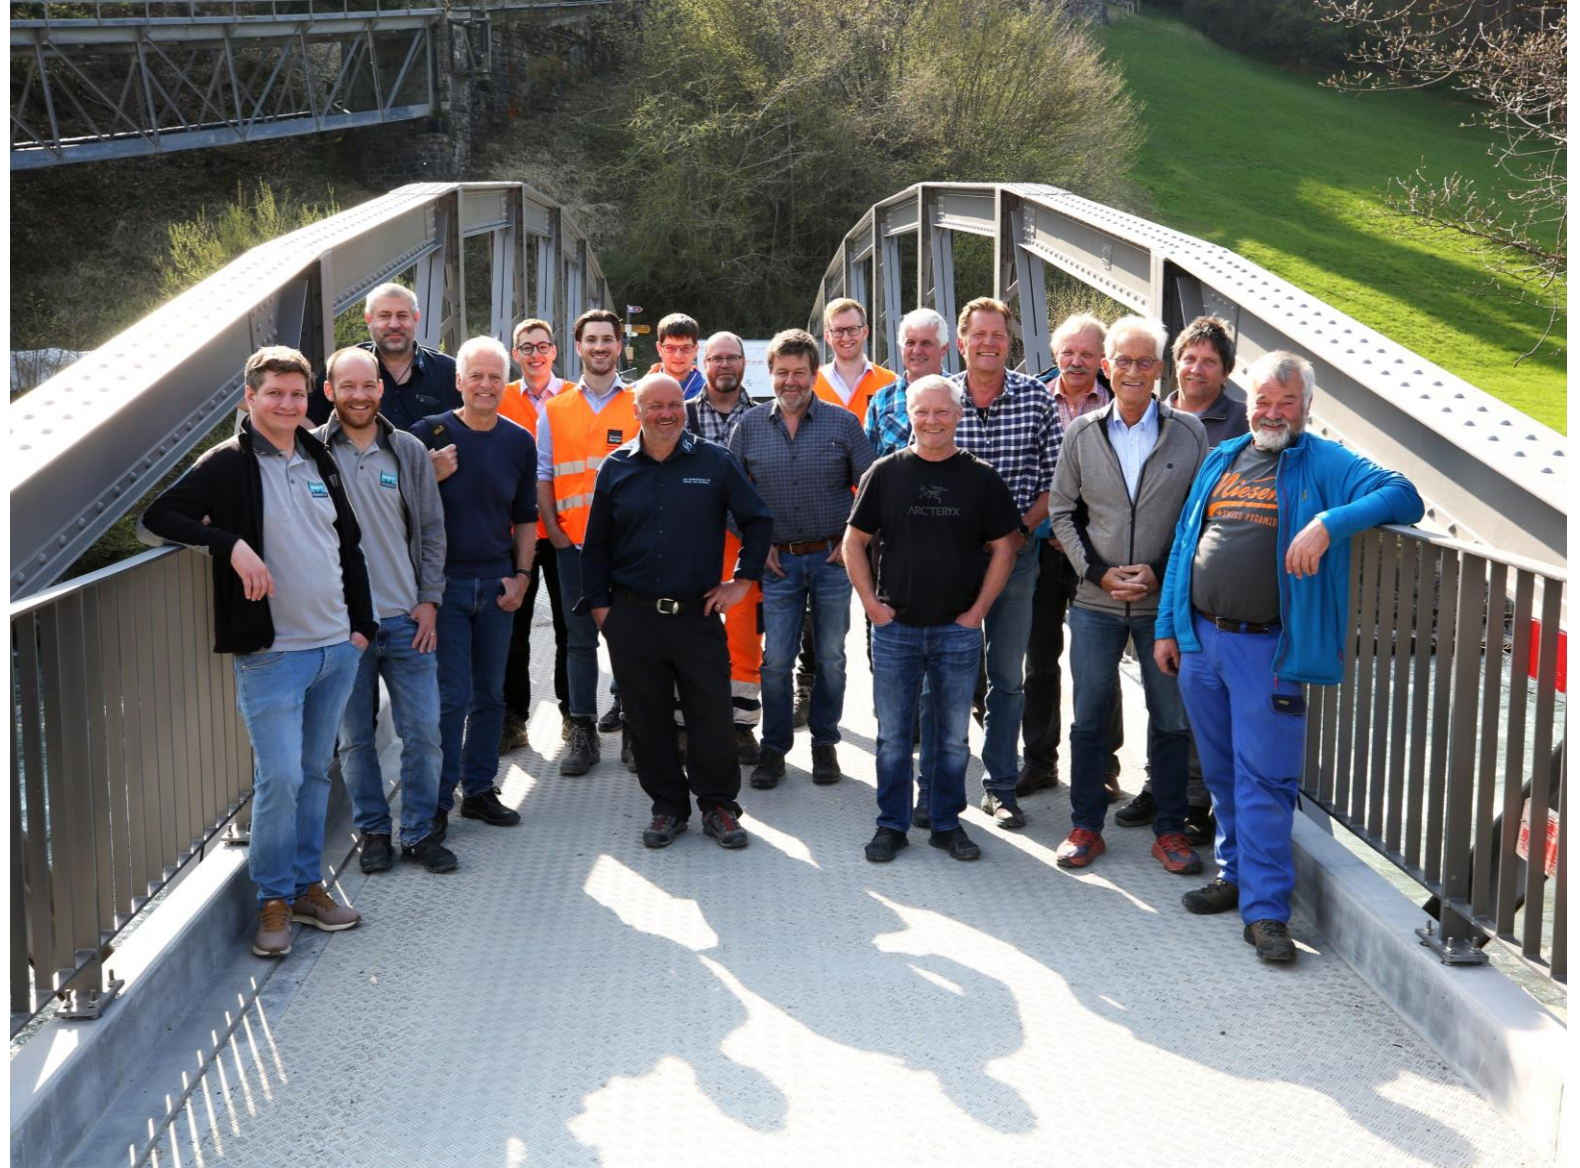
# Réouverture de l'ouvrage

- Le nouveau tablier en CFUP crée un drainage et protège la construction
- Le mix d'entreprises locales et d'experts actifs dans toute la Suisse a été important pour le projet. Grâce à un esprit commun, nous avons pu sauver durablement le patrimoine bâti de l'Oberland bernois
