Entwicklungen im Ingenieur-Holzbau

Zeitschrift: **Schweizerische Bauzeitung**

Von Hansjakob Strässler, EMPA, Dübendorf

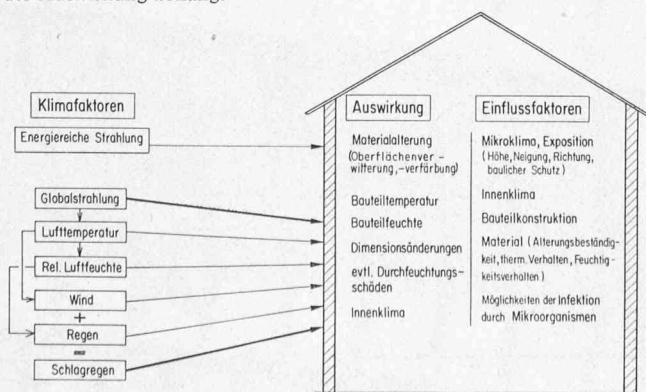
Bild 1. Schematische Darstellung der Klimagrössen und ihrer Abhängigkeiten, der Auswirkung der Wetterbeanspruchung auf eine Aussenwand und der massgebenden Einflussfaktoren, von denen die Intensität der Auswirkung abhängt
